# ALTE STRUKTUR IN NEUEM GEWAND.

Bei der Restaurierung eines historischen Hauses den ursprünglichen Strukturen gerecht zu werden, erfordert viel Fingerspitzengefühl. In Pratval ist das gelungen.

# UMBAU HOF 1, PRATVAL BETEILIGTE UNTERNEHMER. PLANER & LIEFERANTEN:

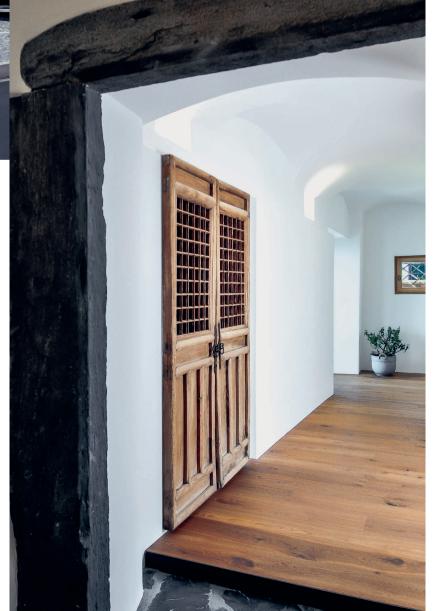
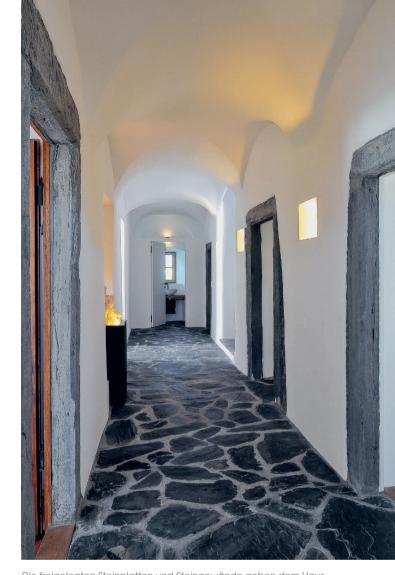
Die freigelegten Steinplatten und Steingewände geben dem Haus seinen alten Charme zurück.

Was während des Rückbaus zum Vorschein kam war für die Bauherrschaft schön und schwierig zugleich. So war zum Beispiel im Korridor des Erd- und Obergeschosses ein Klinkerboden mit einem zementösen Unterbau aus einer Renovation (ca. 1930) eingebaut. Dieser Klinkerboden musste entfernt werden, was bewirkte, dass die darunterliegenden Gewölbe instabil wurden und abgestützt werden mussten. Zur Überraschung aller kamen schöne alte Steinplatten zum Vorschein. Sie wurden ergänzt mit Steinplatten aus dem

gleichen Gestein, um dem Haus den alten Charme zurückzugeben. Die übermalten Fenster- und Türgewände aus Schiefer wurden im Innen sowie Aussenbereich behutsam sandgestrahlt und naturbelassen.

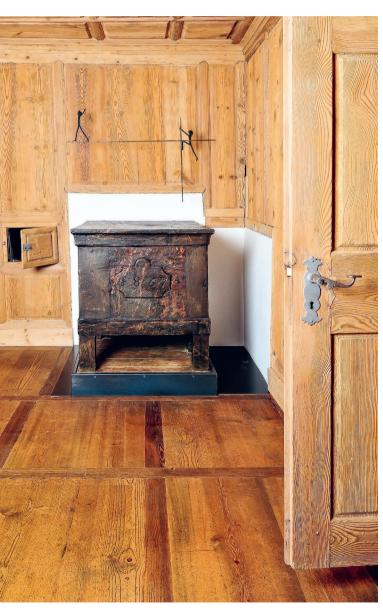
Der Specksteinofen ist restauriert und wieder funktionsfähig.

Modern und historisch funktionieren auch die Heizsysteme zusammen. Sensorgesteuert entfalten Bodenheizung, Wandheizungen aus Stahlblech und Stahlrohre ihre Wirkung. Die beiden Specksteinöfen mit der ungefähren Jahreszahl 1860 wurden sorgfältig restauriert und sind ebenfalls im Einsatz.

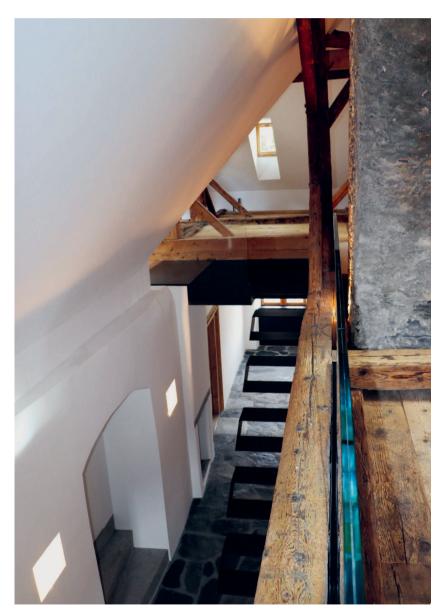
Die moderne Stahltreppe fügt sich leicht in die alte Bausubstanz ein.

den Nasszellen sowie Geländer im Dachgeschoss wurden aus Glas lichtdurchlässig erstellt. Zeitgenössische Elemente, seien es Garderoben, Schiebetüren oder der Treppenaufgang ins Dachgeschoss – früher ein Kaltdach mit Einschubtreppe und heute ein Atelier – integrieren sich nach dem Umbau dezent in die alte Bausubstanz. Verwendet wurden weiss lackiertes Holz und geschmiedeter Stahl, um alt und neu sichtbar voneinander zu trennen und Neues im Hintergrund verschwinden zu lassen. So passt sich auch die moderne neue Küche perfekt in den historischen Bau ein. Die Böden in den Nasszellen sowie teilweise Abschnitte der Wände wurden aus Naturofloor erstellt. Eine Materialwahl, die ideal mit den übrigen Materialien harmoniert und sich modern und zweckmässig präsentiert. Innenwände wurden

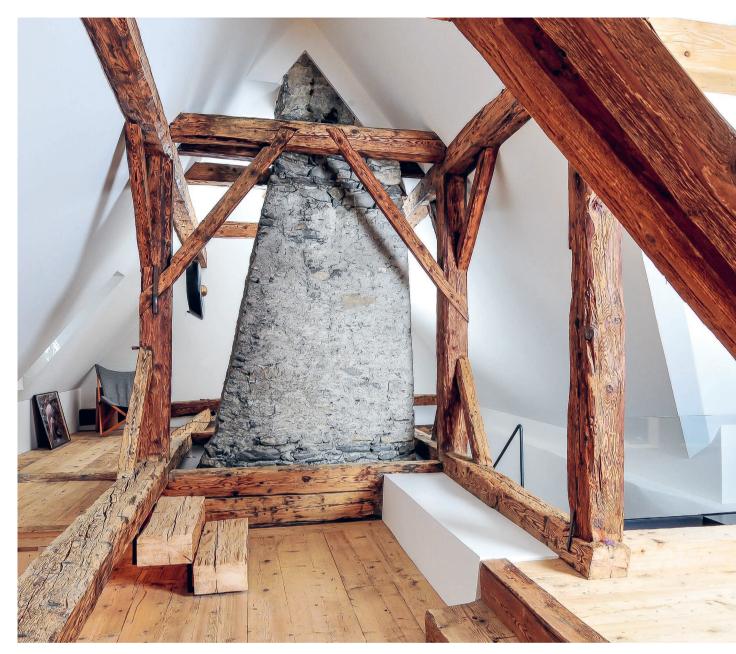
Das Dachgeschoss ist zu einem lichten Atelier umgebaut worden.

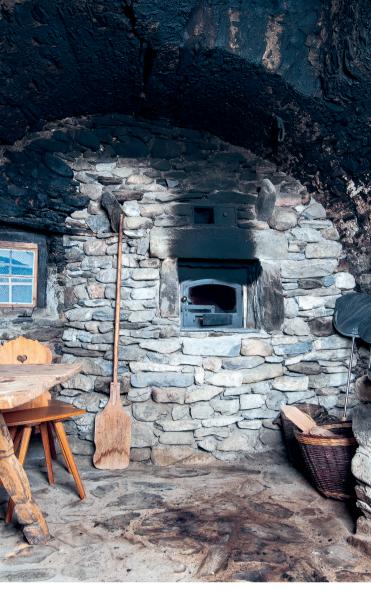
In der Räucherkammer fühlt man sich um

Ein besonderes Schmuckstück ist heute die Gewölbe-Räucherkammer. Einst wurden darin Würste und Fleisch über dem offenen Feuer geräuchert, sowie Obst und Pilze im historischen Dörrofen gedörrt. Sie bestand aus vier Feuerstellen, zwei offenen und zwei geschlossenen. Das an die Räucherkammer angemauerte Backhaus wurde mit Natursteinen komplett restauriert. Der ursprüngliche, zerstörte Holzbackofen wurde mit Schamottsteinen zu einem Rundofen aufgemauert. Der Rauchabzug sämtlicher Feuerstellen

erfolgt nach wie vor über den bestehenden Kamin des Gewölberaumes. Dieser von aussen sichtbare Kamin wurde entsprechend restauriert. In diesen wurde auf der darüber liegenden Terrasse ein Grill integriert. Bei der Instandstellung und Rekonstruktion achteten Bauherrschaft und Architekt darauf, dass die Räucherkammer wieder, wie schon Jahrhunderte zuvor, genutzt werden kann. Gekocht wird darin heute wie früher über oder am offenen Feuer. Die gemütliche Atmosphäre, die entstanden ist, lässt vermuten, dass nicht nur Gäste hier öfters gerne mal sitzen bleiben.
